**Anzeige nicht genehmigter Aufschüttungen auf dem Gelände der geplanten Deponie im Bereich Weihergut (Flurnummern: Bühl 1532, Bühl 1533, Stein 299)**

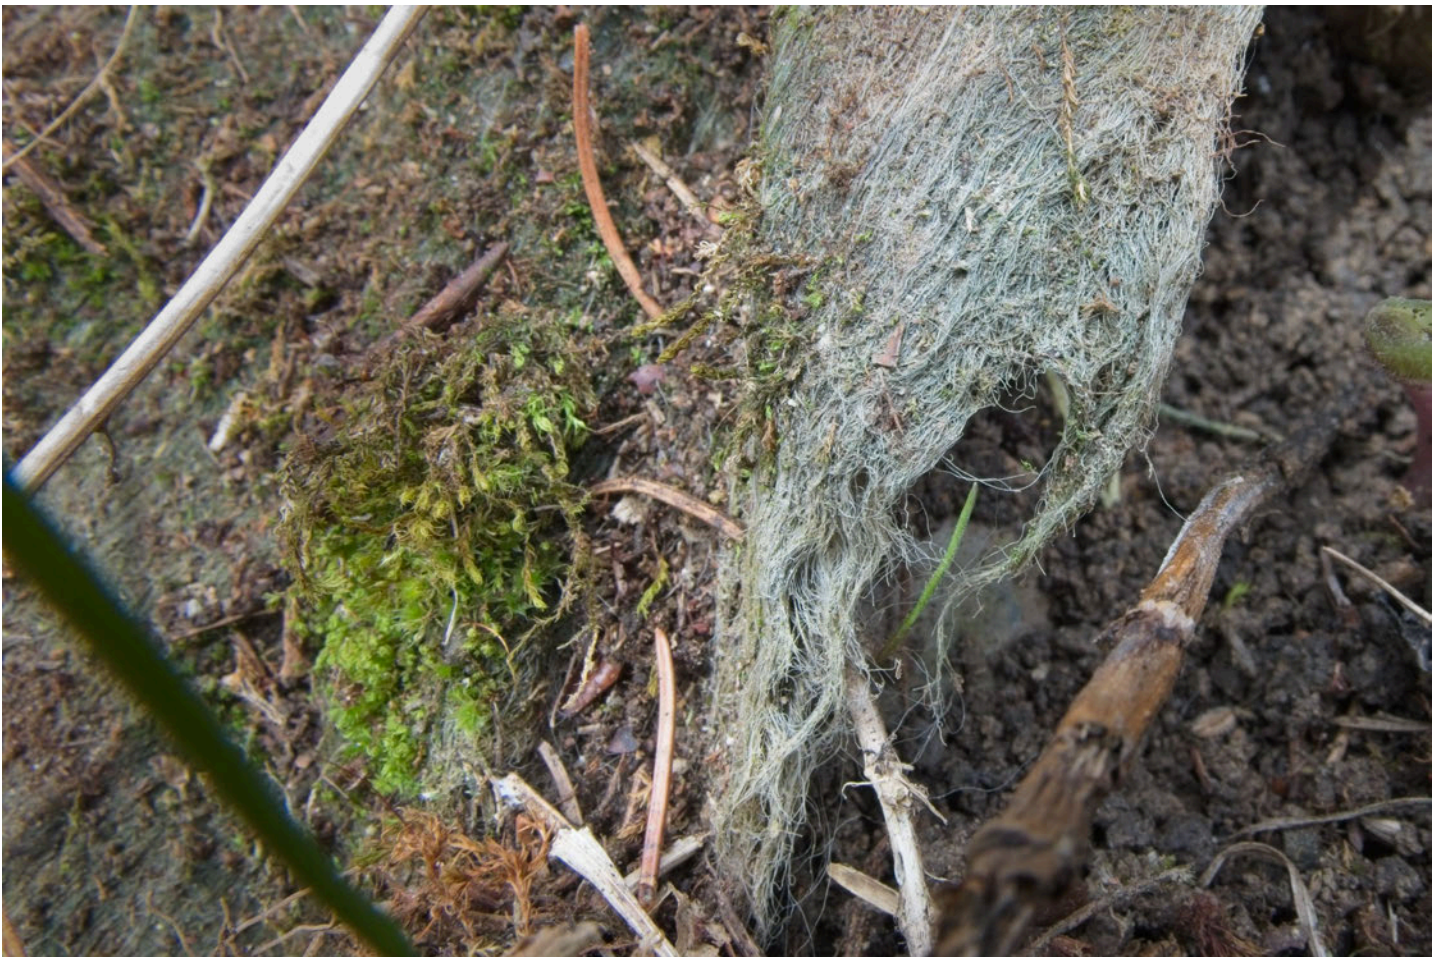
- Noppenfolien (Beispiel Abb. 4, diese und weitere Fundstellen mit N markiert)
  - Vliesgewebe (Beispiel Abb. 3 diese und weitere Fundstellen mit F markiert)

**Abb.3 Vliesgewebe. Eine von mehreren Fundstellen, z.T. eingewachsen**

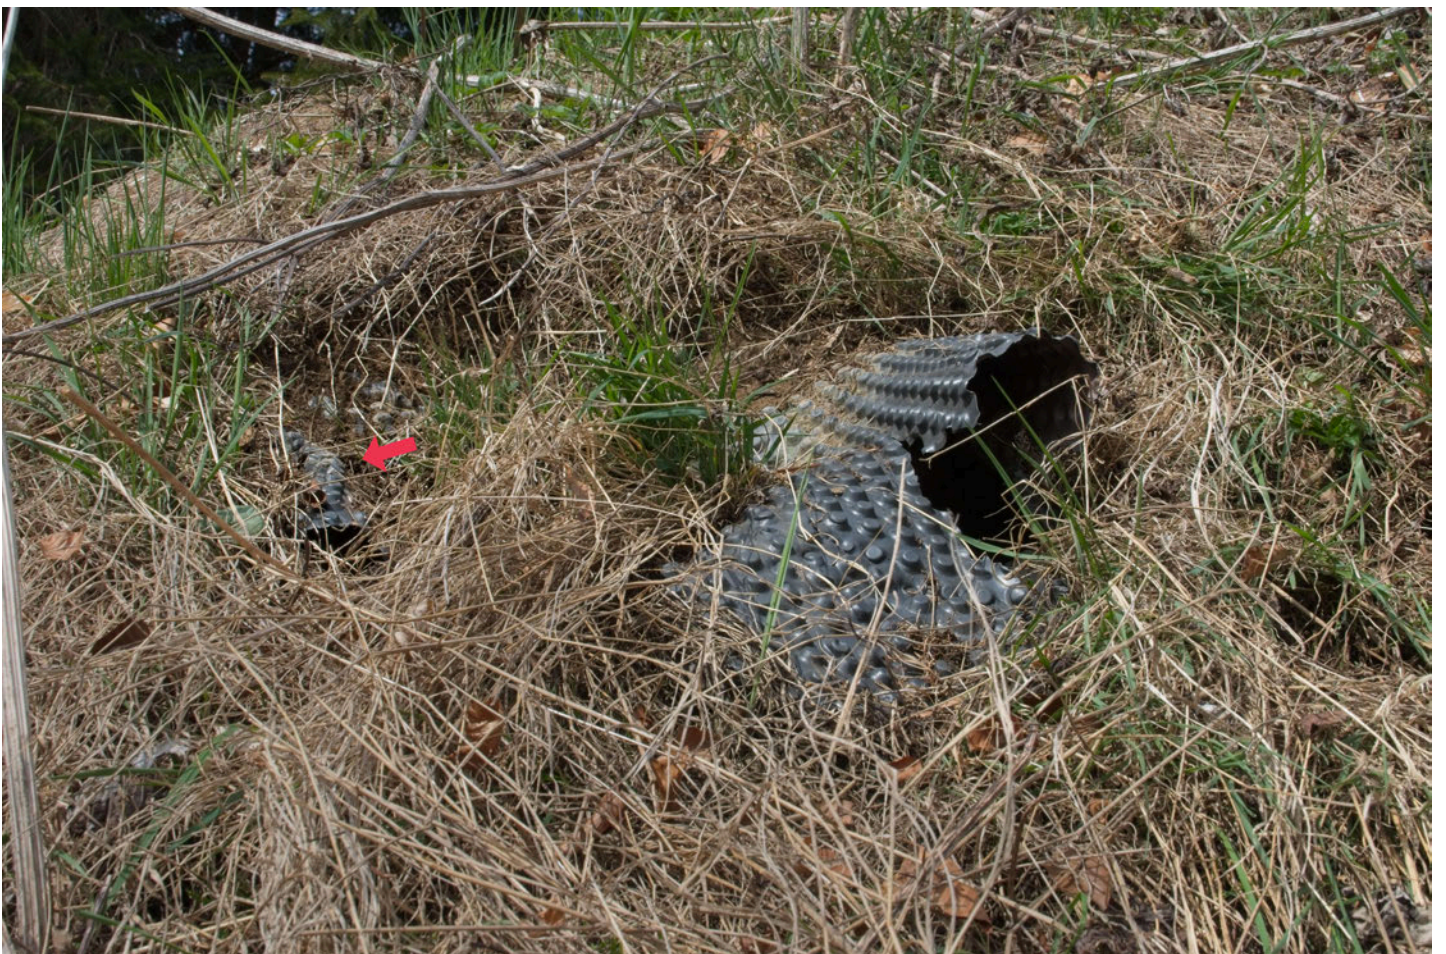
**Abb.4 Eine von mehreren ähnlichen Fundstellen mit Noppenfolien, hier am oberen Südhang (Hügelkuppe)**

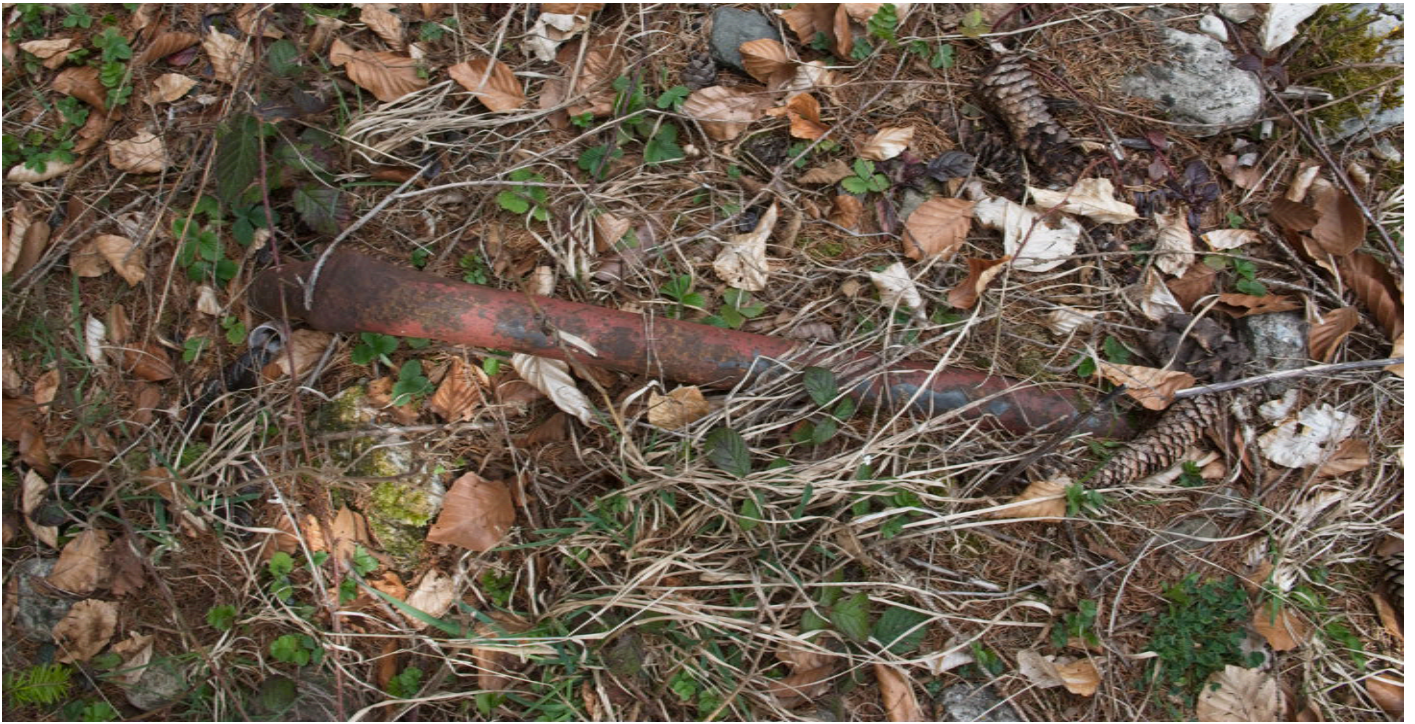
- Eisenschrott (Abb. 5 und 6, Fundstellen mit E markiert)

**Abb.5 Eisenschrott (Rohr) im Waldboden im westlichen Waldrand der Aufschüttung 2**

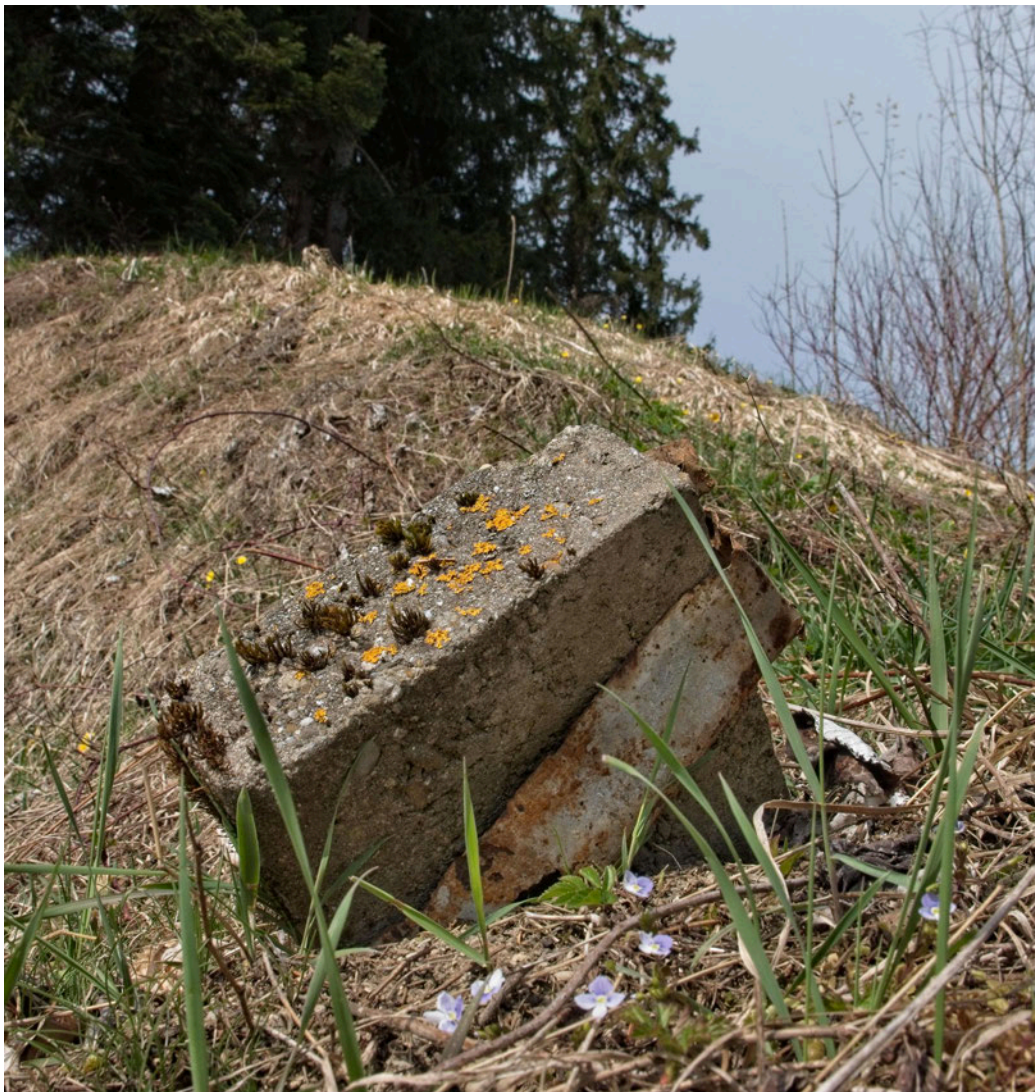
**Abb.6 Betonstein und Eisenschrott**

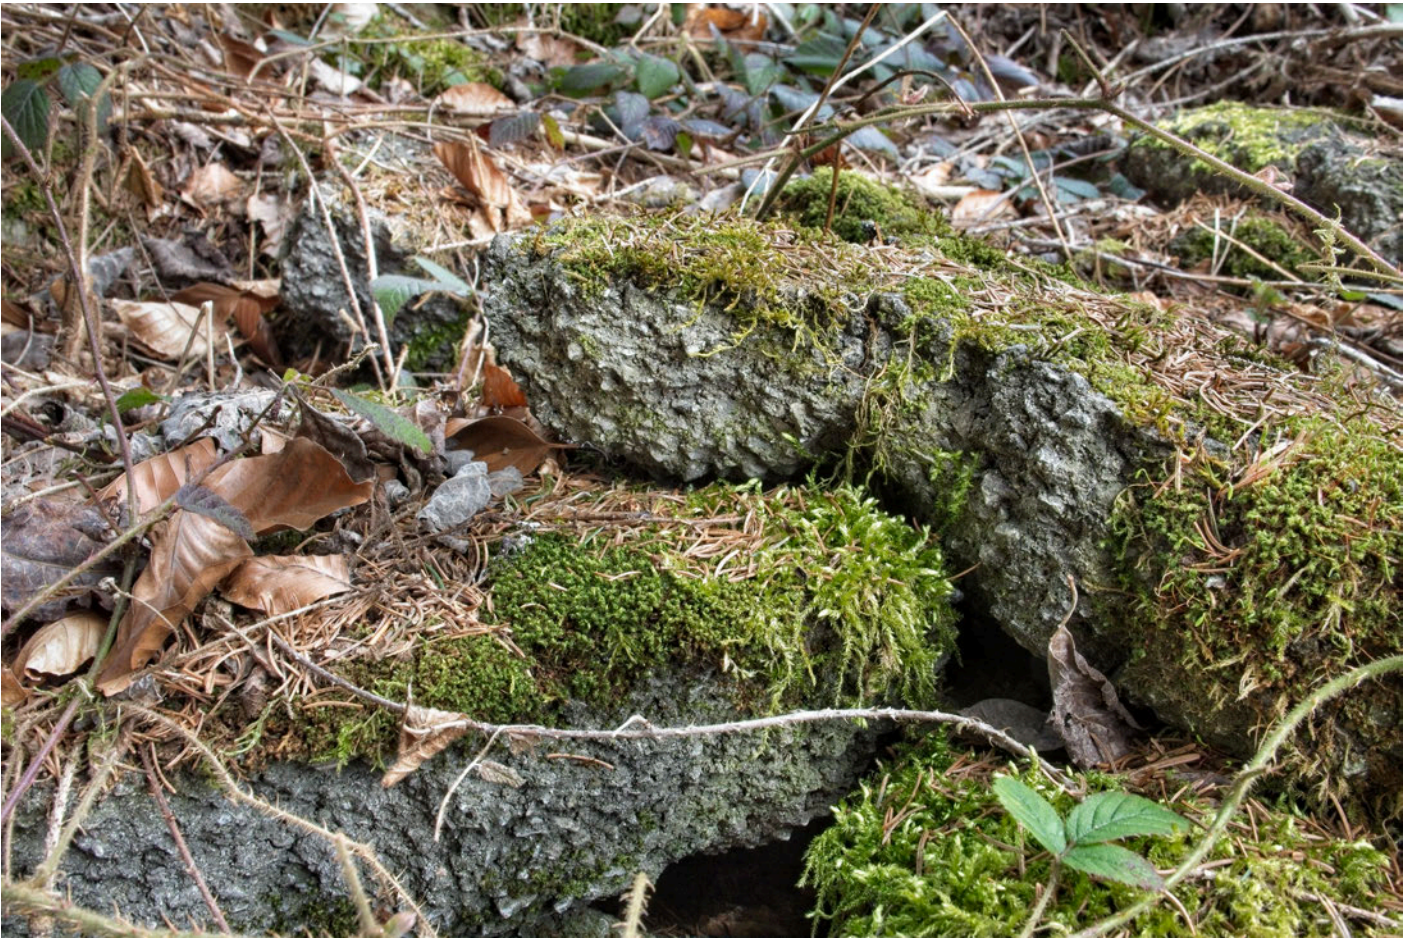
- Betonbruch und (Stein-) Mauerteile im westlichen Waldrand (Abb. 7 und 8, diese und weitere Fundstellen mit B markiert)
  - Betonformsteine (Abb. 9, diese und weitere Fundstellen mit B markiert)

**Abb.7 Betonbruch in der westlichen Waldrandzone der Aufschüttung 2**

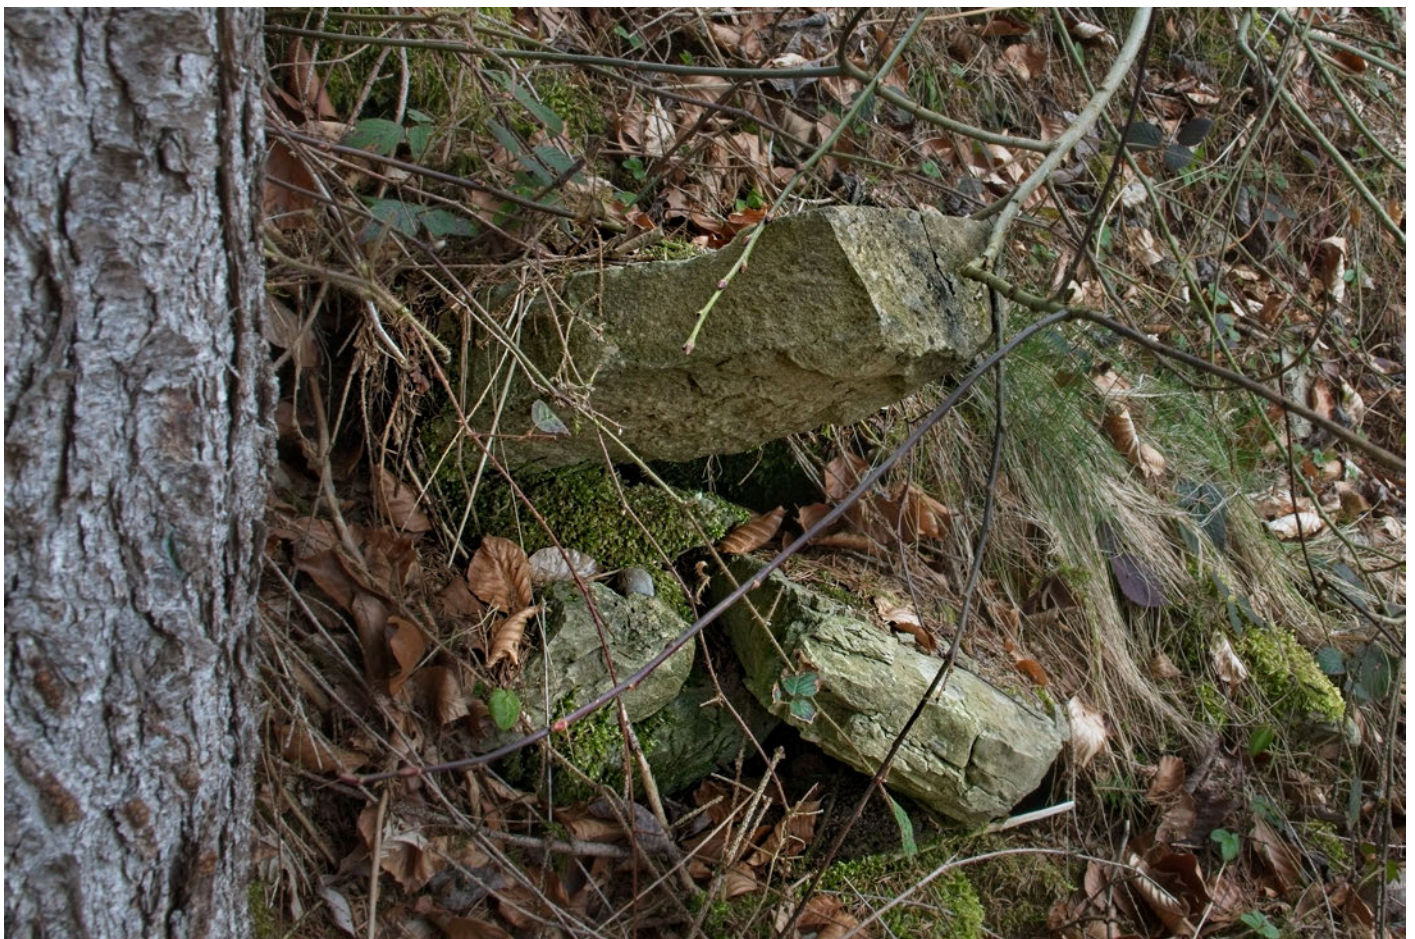
**Abb.8 Stein- / Mauerteile im westlichen Waldrand der Aufschüttung 2**

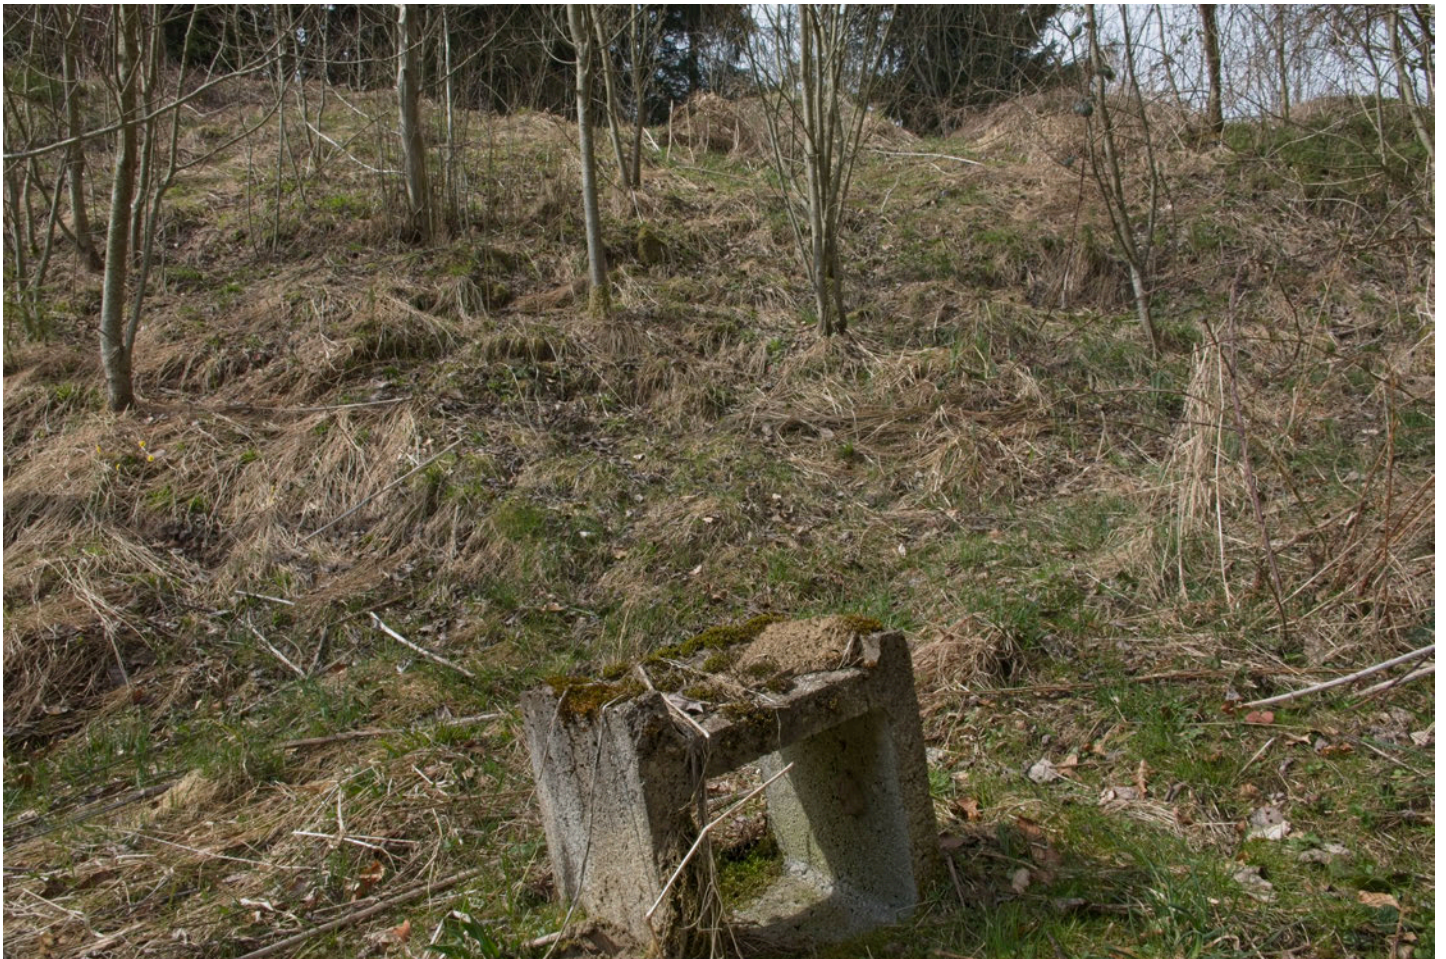
Abb.9 Betonformstein im östlichen Bereich der Aufschüttung 2

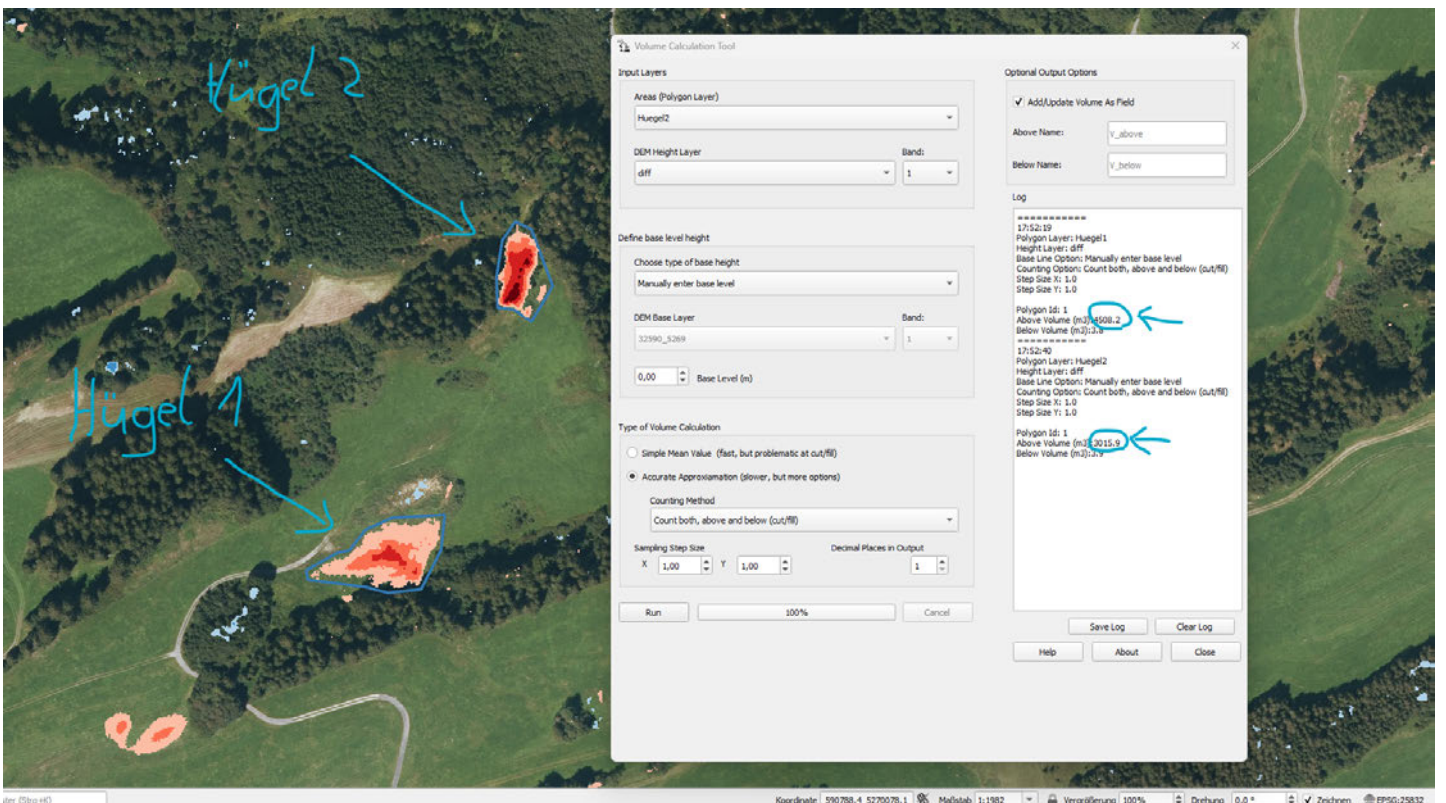
Wir konnten bei Ortsbegehungen im Bereich der 2013 genehmigten Deponie keine Aufschüttungen oder Ablagerungen feststellen. Erhebliche Aufschüttungen waren aber außerhalb dieses Bereiches vorhanden. Wir haben deshalb eine Überprüfung vom Landesamt für Digitalisierung, Breitband und Vermessung (LDBV) in Auftrag gegeben. Diese wurde nach dem digitalen Geländemodell DGM1 durchgeführt und ergab zwei erhebliche Aufschüttungen weit außerhalb der für die Deponie genehmigten Fläche (Gesamtverfüllvolumen ca. 7500 m<sup>3</sup>, max. Höhe über 4 m). Überraschend für uns war, dass auf der genehmigten Fläche tatsächlich keine Aufschüttung nachweisbar war (Abb. 1 und Abb. 10).

Abb.10 Volumenberechnung des bayerischen Landesamtes für Digitalisierung, Breitband und Vermessung (LDBV) im Bereich Vogelsang. Grundlage der Berechnung sind Daten des Digitalen Geländemodells 1 (DGM1) zwischen 2009 und 2020. Ergebnis für Hügel 1 = Aufschüttung 1: 4508 m<sup>3</sup> und Hügel 2 = Aufschüttung 2: 3016 m<sup>3</sup>

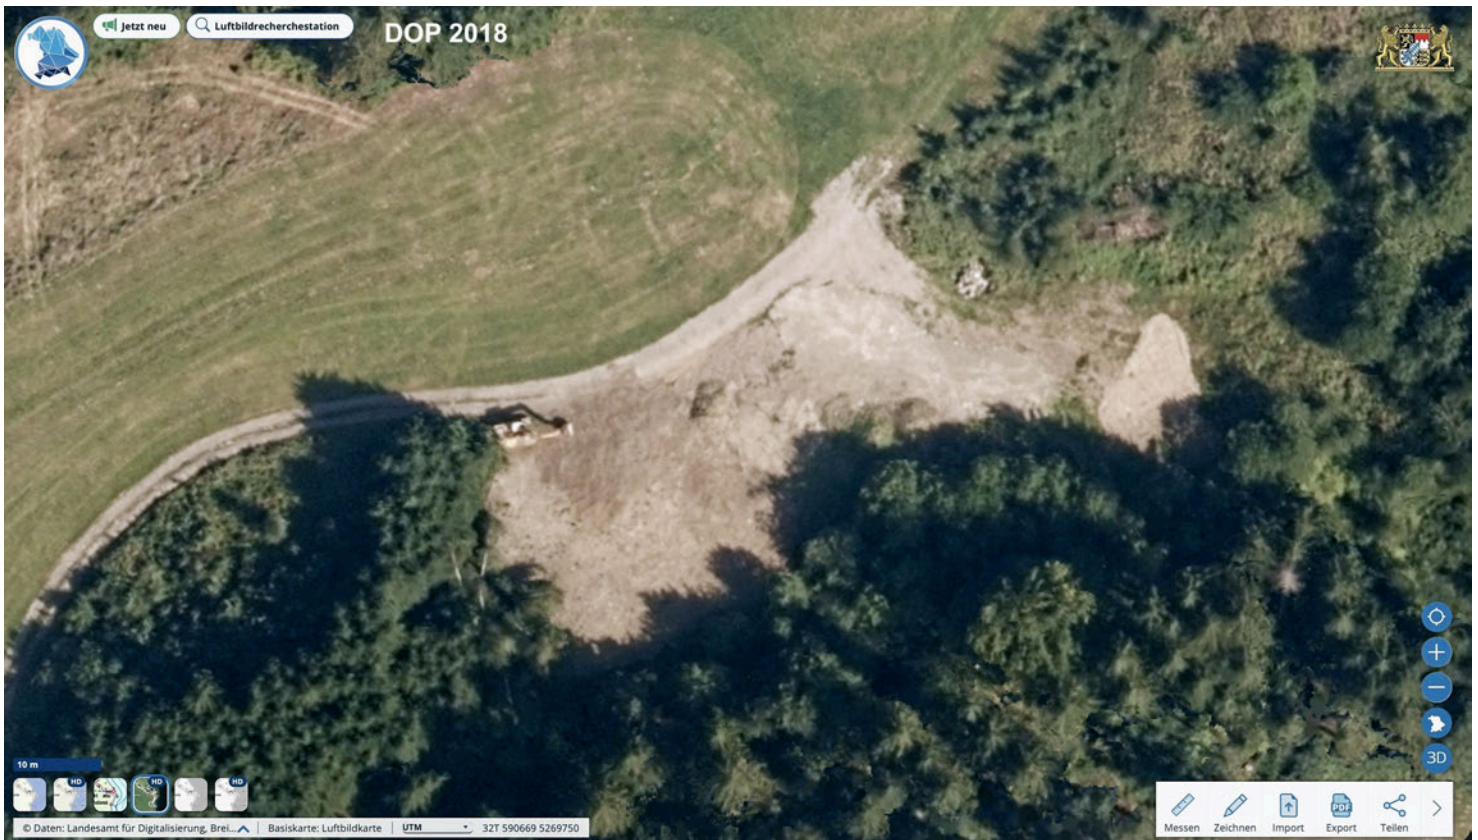
- 1) Historische DOP-Aufnahmen des Bayernatlas von 2003 bis 2022 wurden von uns ausgewertet. Die Luftbilder zeigen erhebliche, nicht natürliche Bodenveränderungen und Spuren (sogar ein Bild mit Bagger) in beiden Aufschüttungsbereichen, vor allem im südwestlichen Ablagerungsbereich 1 (Abb. 11 und 12). Dabei ist zu berücksichtigen, dass die Erdarbeiten nicht nur außerhalb des genehmigten Bereiches sondern auch außerhalb des Genehmigungszeitraumes durchgeführt wurden.

**Abb.11** Digitales Orthophoto aus dem Bayernatlas. Überflug am 16.8.2018. Bereich der Aufschüttungszone 1. Bagger und bearbeiteter Boden sind deutlich zu sehen.

Art und Grund der Erdarbeiten in den Aufschüttungszonen 1 und 2 außerhalb der genehmigten Betriebszeit bitten wir ebenfalls zu untersuchen (s.a. Abb. 11 u. 12)

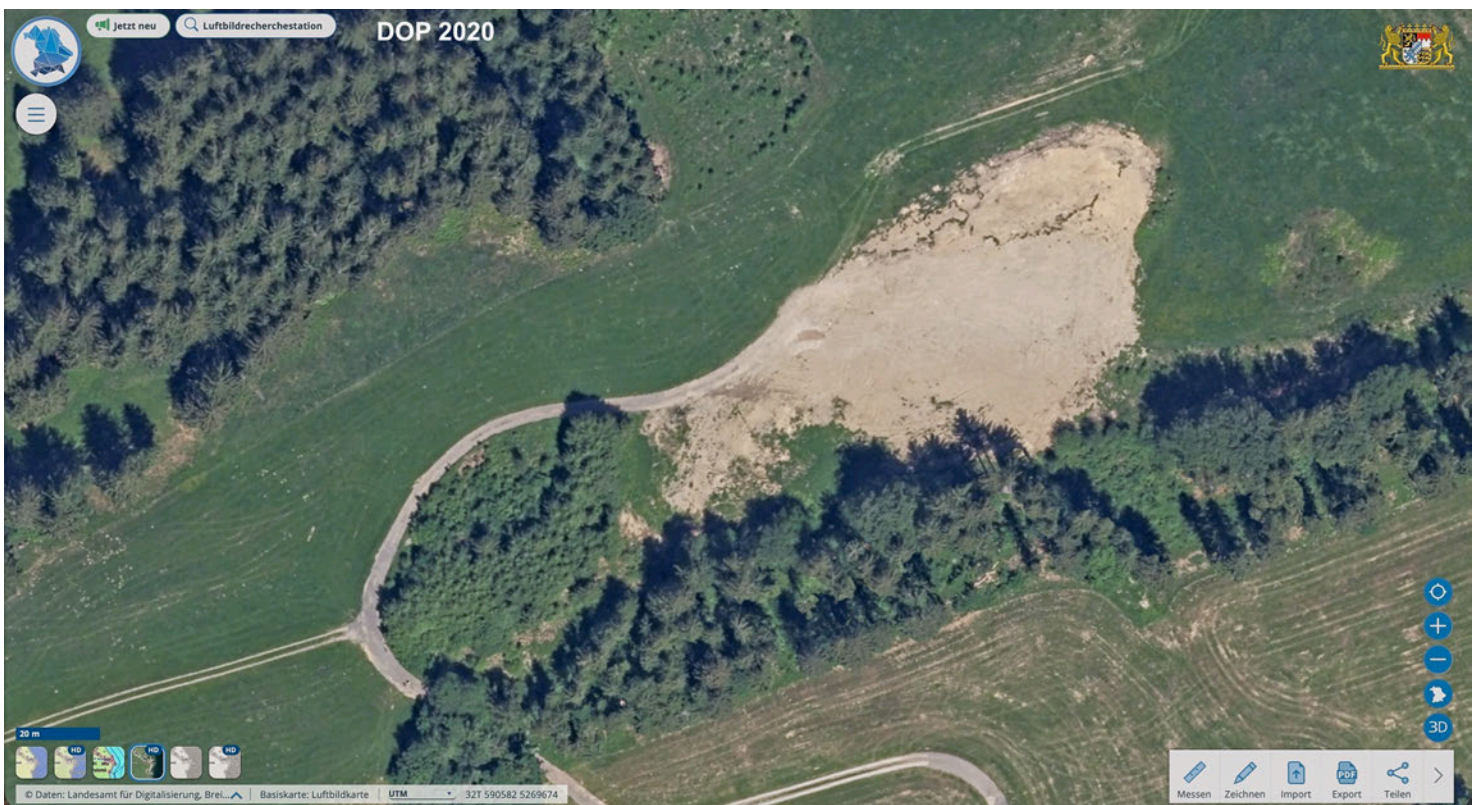
**Abb.12** Digitales Orthophoto aus dem Bayernatlas. Überflug am 27.5.2020 Bereich der Aufschüttungszone 1. Bearbeiteter Bodenbereich im Vergleich zum 16.8.2018 nochmals wesentlich vergrößert. Es sollte vom LRA Oberallgäu untersucht werden, welcher Art die Bodenarbeiten 2018 und 2020 waren, da diese nicht nur außerhalb der genehmigten Deponie, sondern zusätzlich außerhalb des Genehmigungszeitraumes durchgeführt wurden. Das gilt auch für nachweisbare Arbeiten in der Aufschüttungszone 2.
