Zerstörung des Rappenalpenbachs

Fachgrundlagen und Forderungen

Der BUND Naturschutz hat die im Oktober 2022 durchgeführte Zerstörung des Rappenalpenbaches zwischen Schwarzer Hütte und kurz vor der Materialseilbahn Rappenseehütte festgestellt und den zuständigen Behörden gemeldet.

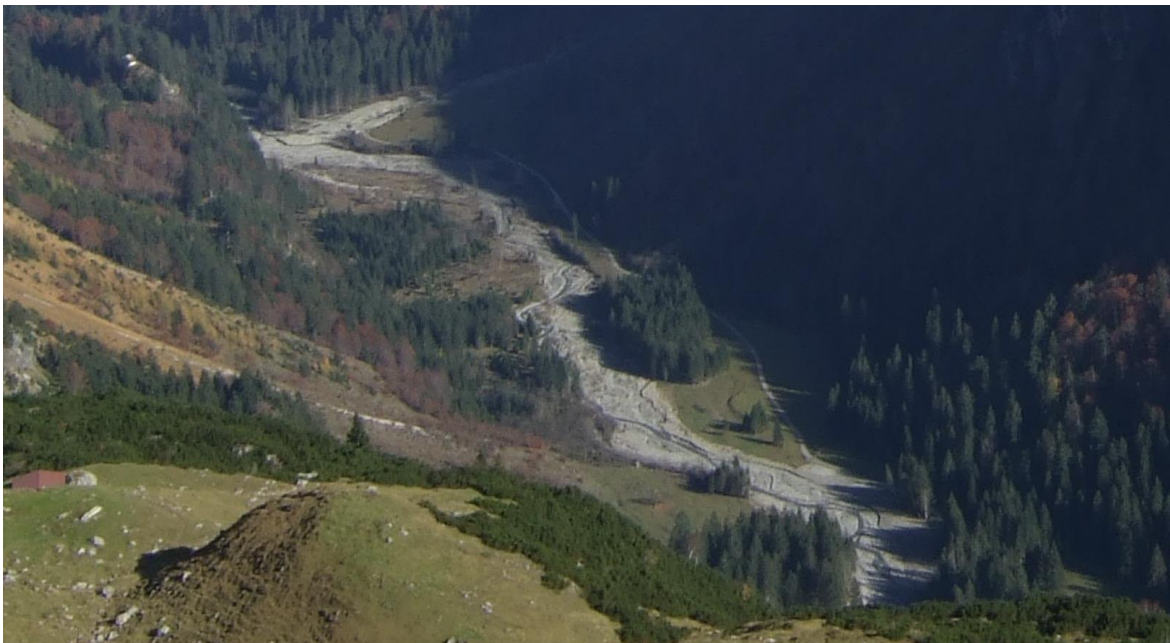
In dem Bild von 2008 ist der naturnahe Verlauf des Rappenalpbaches zu erkennen (Bild: Herbert Stadelmann)

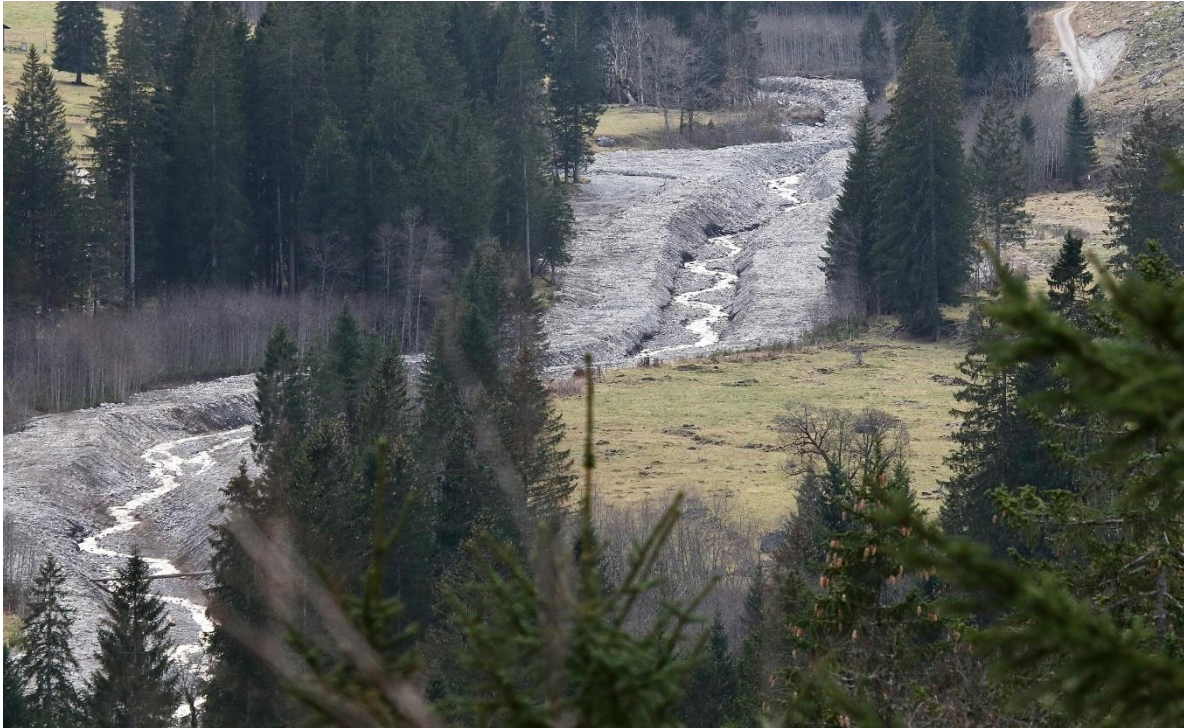
Bild: Udo Schmitz

Im Ostteil des Eingriffes wurden bachbegleitende Grauerlenbeständen durch Überschüttung erheblich beeinträchtigt.

Nach aktuellen Beobachtungen ist ein Durchschlag der Bachsohle nicht auszuschließen, da der Bach auf mehreren hundert Metern trockengefallen ist.

Durch die Kanalisierung wird die Abflussgeschwindigkeit bei Hochwasser massiv erhöht, was zur Erhöhung des Hochwasserrisikos flussabwärts führt.

- Gutachterliche Feststellung und Bewertung durch unabhängige Fachbüros
- Erstellung einer flächenscharfen Rückbauplanung mit Orientierung am Vorzustand
- Beim Rückbau durchgängige ökologische Baubegleitung durch ein unabhängiges Fachbüro
- Langjähriges Monitoring der Entwicklung der Gewässerdynamik und der Wiederbesiedelung der Umlagerungsstrecken und Ränder
- Bei Feststellung von Dauerschäden: Ausgleichsmaßnahme etwa durch Erweiterung des Flussbettes auf bestehende Alpweide
